# RAPPORT D'ENQUÊTE

Bureau d'enquêtes sur les événements de mer

*ACCIDENT JET-SKIS*

LE 4 AOUT 2024, SUR LE BASSIN D'ARCACHON  
(UNE VICTIME)

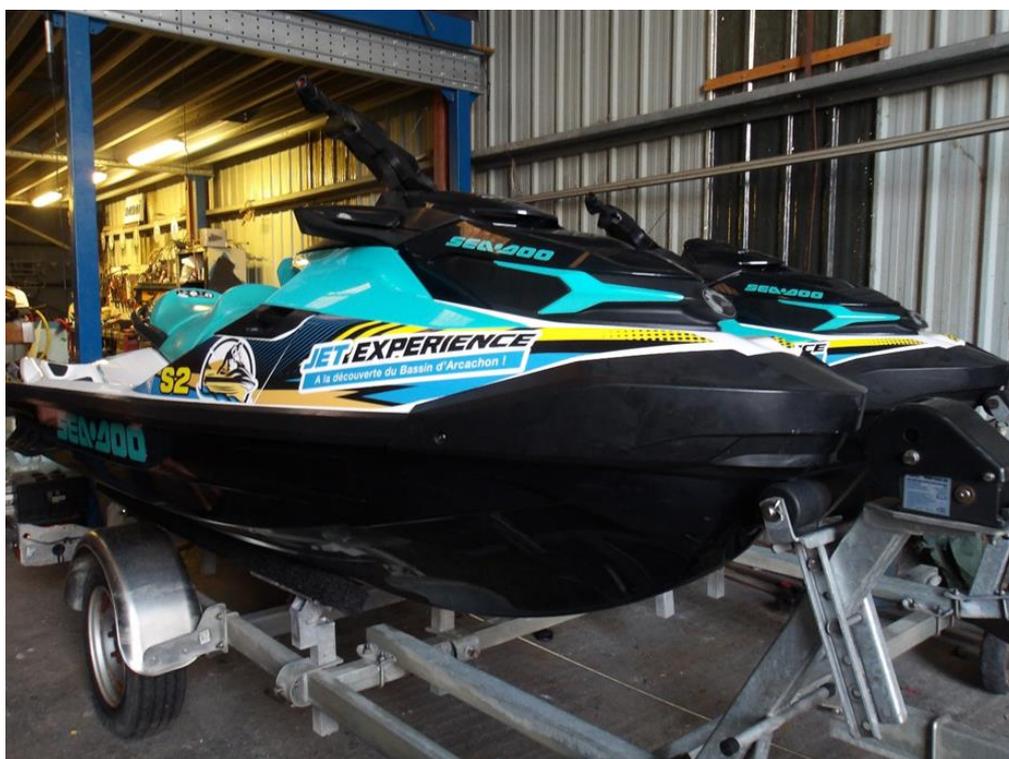
5- Jet-skis impliqués dans l'accident

Les jet-skis utilisés par la société organisant les randonnées sont récents et en bon état. Les engins sont bridés électroniquement par le concessionnaire à 75 kW (102 CV) pour respecter l'arrêté du 1<sup>er</sup> avril 2008. L'attestation fournie est ambiguë et ne certifie pas clairement le bridage à 75 kW, elle indique seulement que le VNM a été limité sans préciser à quelle puissance. Malgré ce bridage, ils conservent un rapport puissance/poids très élevé. Leur propulsion par hydrojet leur confère une nervosité marquée, avec une forte capacité d'accélération. Ils peuvent ainsi atteindre rapidement des vitesses élevées et accumuler une énergie cinétique conséquente en quelques secondes.

**La trop forte puissance des VNM utilisés au regard de l'activité est un facteur contributif de l'accident.**

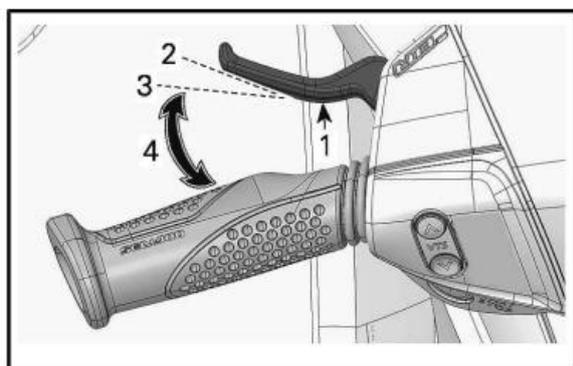
#### *TYPIQUE - LEVIER iBR*

Les VNM Seadoo impliqués dans l'accident étaient équipés de l'iBR (Intelligent Brake & Reverse). Ce Système breveté par Sea-Doo permet un freinage progressif et une marche arrière avec une commande à main gauche, tout en gardant l'accélération à droite. En actionnant la gâchette de gauche (iBR), un volet s'abaisse au niveau du jet d'eau à l'arrière, cela permet de casser l'erre. En actionnant les deux gâchettes simultanément, le jet-ski recule.

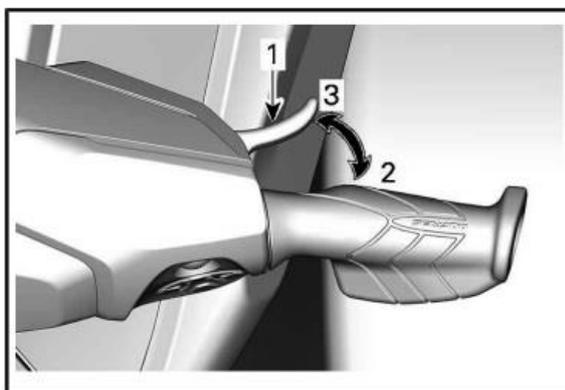
1. Manette d'accélérateur
2. Pour accélérer
3. Pour décélérer

Le levier d'accélérateur est à ressort et devrait revenir en position initiale (ralenti) lorsqu'on le relâche.

Alors que l'activité est une activité de promenade avec des passagers novice, le système de commande peut être mal appréhendé par les utilisateurs. Par ailleurs la puissance bien que bridée reste très importante et permet peu d'erreur de la part du conducteur.
